# FELSŐNYÉK KÖZSÉG ÉRTÉKLELTÁRA

KÉSZÜLT FELSŐNYÉK KÖZSÉG ÖNKORMÁNYZAT MEGBÍZÁSÁBÓL

KÉSZÍTETTE: TÓTH DÓRA KATA, TT 17-1484

HELYI VÉDELEMRE ÉRDEMES ÉPÜLETEK, ÉPÍTMÉNYEK LISTÁJA:

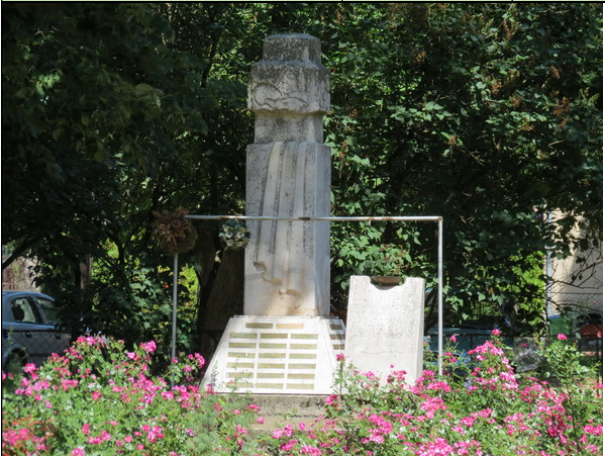
| FELSŐNYÉK BELTERÜLET<br>HŐSÖK TERE | | | | |
|---|---|---|---|---|
| 1. | <p><b>Leírás</b><br/>A település központi részén, a polgármesteri hivatal közvetlen környezetében lévő parkban található a II. világháború helyi áldozatai emlékére 1993-ban állított szobor.</p> <p><b>Védett építészeti elemek</b><br/>Az emlékmű megjelenése.</p> <p><b>Korrekciós javaslat</b><br/>Az emlékmű előtt található koszorúk elhelyezésére szolgáló állványzat elbontása, az áldozatok neveinek más módon történő megjelenítése.</p> | Felsőnyék, Hősök tere | Helyrajzi szám: | 1 |

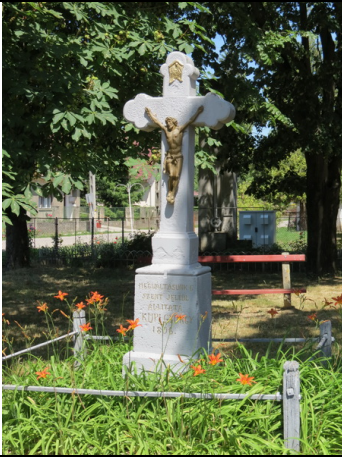
| FELSŐNYÉK BELTERÜLET<br>HŐSÖK TERE | | | | |
|---|---|---|---|---|
| 2. | <p><b>Leírás</b><br/>A központi Hősök terén a zöldsövényben található a feszület. Talapzata és a kereszt műkőből készült.</p> <p><b>Védett építészeti elemek</b><br/>A feszület.</p> <p><b>Korrekciós javaslat</b><br/>Közvetlen környezetének rendezése, kerítés eltávolítása.</p> | Felsőnyék, Hősök tere | Helyrajzi szám: | 2 |

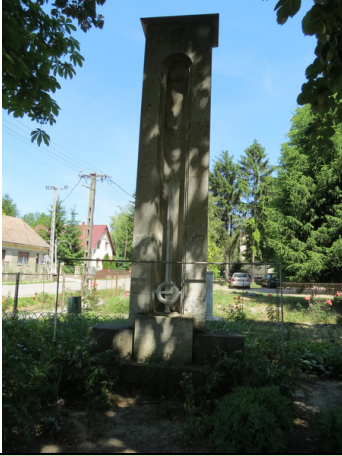
| FELSŐNYÉK BELTERÜLET<br>HŐSÖK TERE | | | | |
|---|---|---|---|---|
| 3. | <p><b>Leírás</b><br/>A település központjában helyezkedik el az I. világháború helyi áldozatai emlékére 1941-ben emelt szobor.</p> <p><b>Védett építészeti elemek</b><br/>Az emlékmű megjelenése.</p> <p><b>Korrekciós javaslat</b><br/>Az emlékmű előtt található koszorúk elhelyezésére szolgáló állványzat elbontása, kerítés elbontása, környezetének rendezése.</p> | Felsőnyék, Hősök tere | Helyrajzi szám: | 3 |

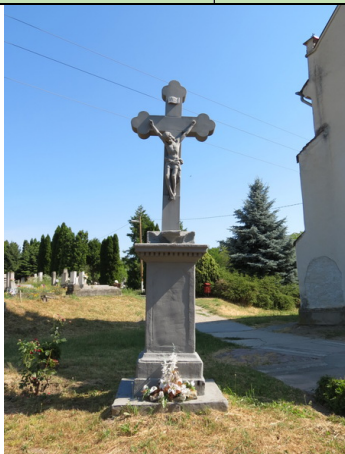
| 4. | <p><b>Leírás</b><br/>A katolikus templom mellett a temetőben található a műkő talapzaton álló feszület.</p> <p><b>Védett építészeti elemek</b><br/>a kereszt</p> <p><b>Korrekciós javaslat</b><br/>a talapzat eredeti feliratának visszaállítása</p> | Felsőnyék, katolikus temető | Helyrajzi szám | 9 |

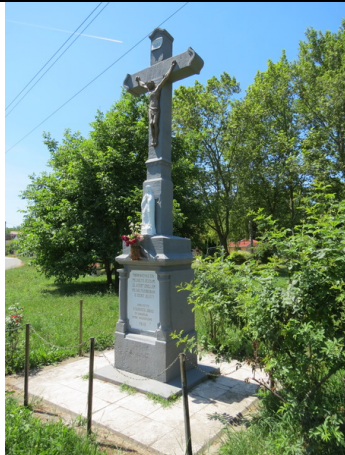
| 5. | <p><b>Leírás</b><br/>A Bacsó B. utca és a Kossuth L. u. kereszteződésénél található a település egyik legnagyobb zöldfelülete. Itt található az 1930-ban állított feszület és talapzatára helyezett Mária-szobor.</p> <p><b>Védett építészeti elemek</b><br/>A feszület.</p> <p><b>Korrekciós javaslat</b><br/>A kereszt fehér színre történő festése.</p> | Felsőnyék, Bacsó – Kossuth u. találkozása | Helyrajzi szám | 214 |

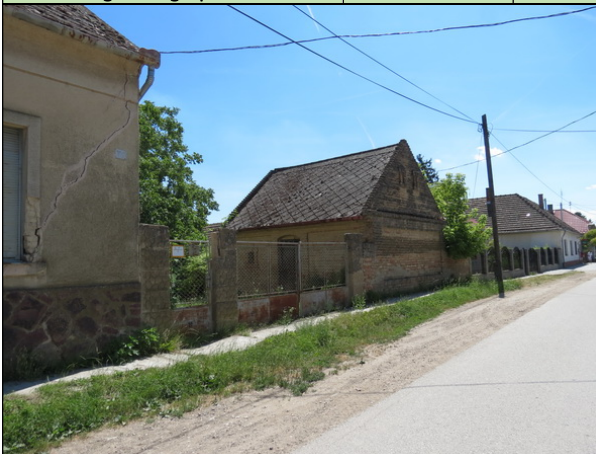
| 6. | <p><b>Leírás</b><br/>Utcai telekhatárra épített, arra merőleges nyeregtetős, nyerstégla felületképzésű, tetőzet fölé emelt oromfalas gazdasági épület.</p> <p><b>Védett építészeti elemek</b><br/>A gazdasági épület megjelenése, homlokzati tagolása, nyerstégla felületképzése.</p> <p><b>Korrekciós javaslat</b><br/>Oromfal csúcsának javítása, eresz kezelése.</p> | Felsőnyék, Kossuth L. u. 18. gazdasági épület | Helyrajzi szám: | 357 |

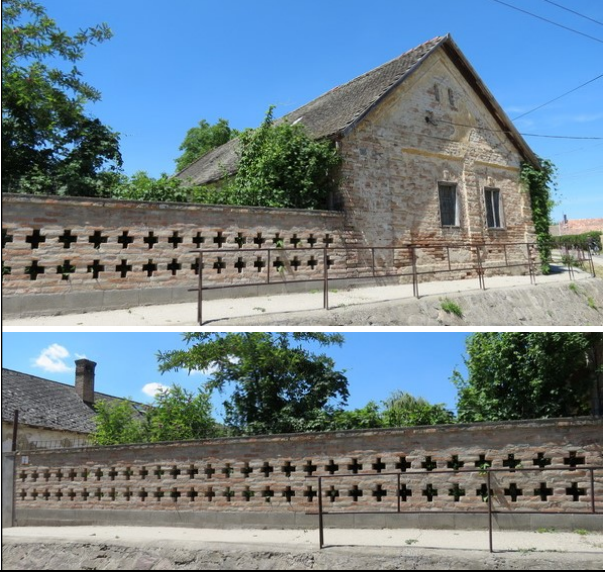
| 7. | <p><b>Leírás</b><br/> Utcára merőleges nyeregvetős lakóépület, kisméretű, osztott ablakokkal, falsíkból kiugró sávokkal tagolt oromfallal, valamint tornácos udvari homlokzattal.</p> <p><b>Védett építészeti elemek</b><br/> A lakóépület tömege, homlokzatainak megjelenése, tagolása és díszítettsége, valamint az áttört, falazott kerítés.</p> <p><b>Korrekciós javaslat</b><br/> A szerkezeti repedések megszüntetése, a homlokzat vakolása, teljes épület színezése, befalazott ajtónyílás kibontása, eredeti állapot visszaállítása (a 2006-ban készült Örökségvédelmi hatástanulmányban szereplő képek megfelelően).</p> | Felsőnyék, Kossuth L. u. 25. | Helyrajzi szám | 729 |

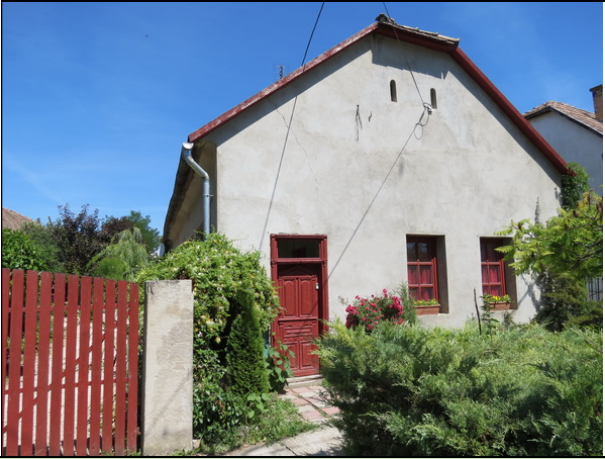
| 8. | <p><b>Leírás</b><br/> Utcára merőleges, keleti oldalhatáron álló hosszázás nyeregvetős lakóépület hagyományos nyílásrenddel, mellvédes tornáccal, osztott ablakokkal. A lakóépület közterülettel határos utcafronti homlokzatát átalakították, azonban az ajtó eredeti állapotában megmaradt.</p> <p><b>Védett építészeti elemek</b><br/> A lakóépület tömege, utcai homlokzatának megjelenése, nyílásrendje.</p> <p><b>Korrekciós javaslat</b><br/> Utcafronti homlokzat festése fehér vagy pasztell sárga színűre.</p> | Felsőnyék, Kossuth L. u. 61. | Helyrajzi szám | 69/2 |

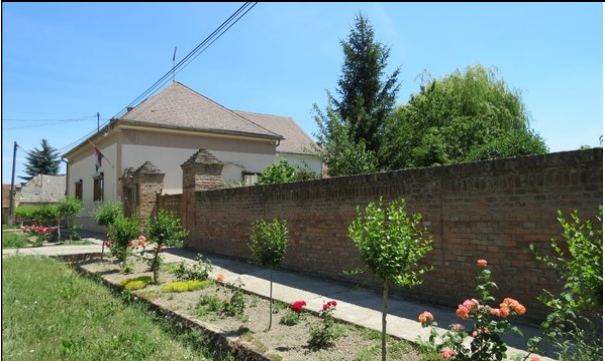
| 9. | <p><b>Leírás</b><br/> Az utcafronti telekhatárra kisméretű téglából épített kerítés, valamint a kapu pillérei változatos kialakításúak. A gyalogos bejáró szerkezete a jelenleg parókiaként üzemelő épülethez kapcsolódik, boltíves kialakítású.</p> <p><b>Védett építészeti elemek</b><br/> A kerítés.</p> <p><b>Korrekciós javaslat</b><br/> Nem szükséges.</p> | Felsőnyék, Kossuth L. u. 62. | Helyrajzi szám | 268 |

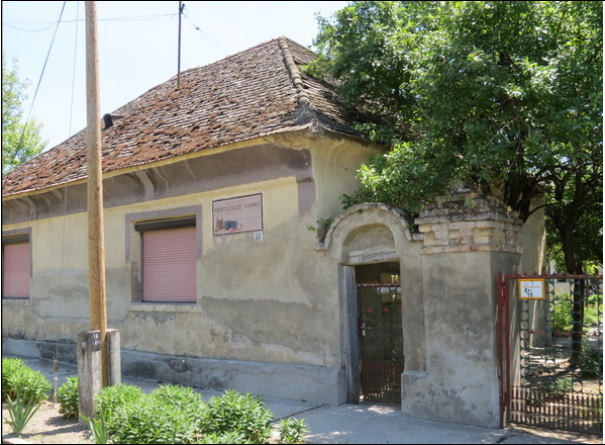
| 10. | | <p><b>Leírás</b><br/>Lakóépülethez kapcsolt, azzal egybeépített gyalogos bejárásként használt kapu. A falazott zömök pillérét gúlában rakott fejezet zárja.</p> <p><b>Védett építészeti elemek</b><br/>A kapu és a pillér.</p> <p><b>Korrekciós javaslat</b><br/>A kerítés cseréje, pl. kovácsoltvas elemekre.</p> | Felsőnyék, Kossuth L. u. 66. | Helyrajzi szám | 266 |

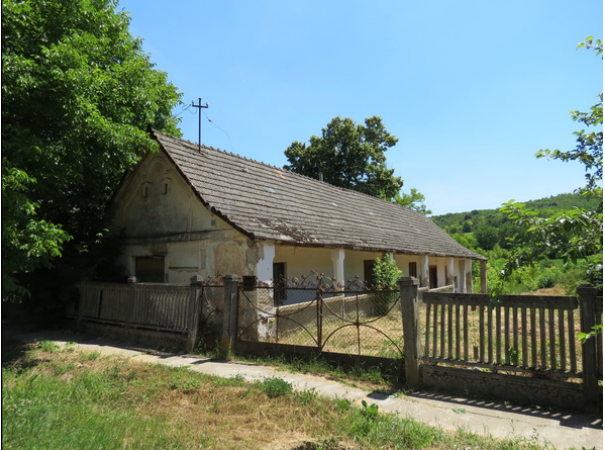
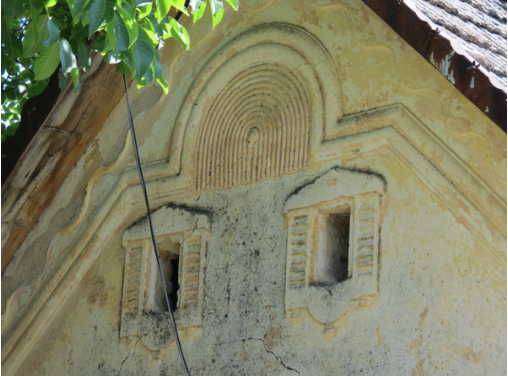
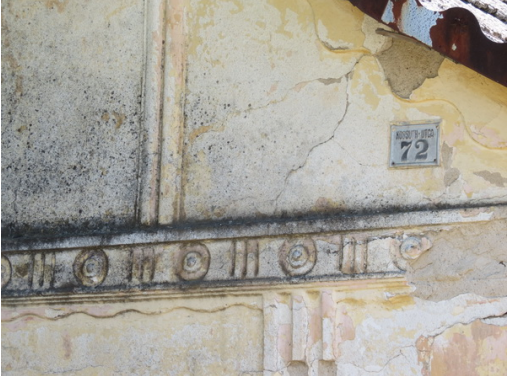
| 11. | | <p><b>Leírás</b><br/>Oldalhatáron álló, utcára merőleges nyeregtetős lakóépület. Falazott, oszlopokon támaszkodó mellvédes terasz húzódik az épület udvar felőli oldalán. Utcafronti ablakformája feltételezhetően átalakítások eredménye. Az oromfalat vakolati díszek tagolják, amelyek népi motívumokat ábrázolnak.</p> <p><b>Védett építészeti elemek</b><br/>lakóépület</p> <p><b>Korrekciós javaslat</b><br/>Homlokzatának javítása, festése (fehérre), bádoglemezek kezelése, nyílászáró átépítése (kisméretű, keskeny ablakok).</p> | Felsőnyék, Kossuth L. u. 72. | Helyrajzi szám | 263 |

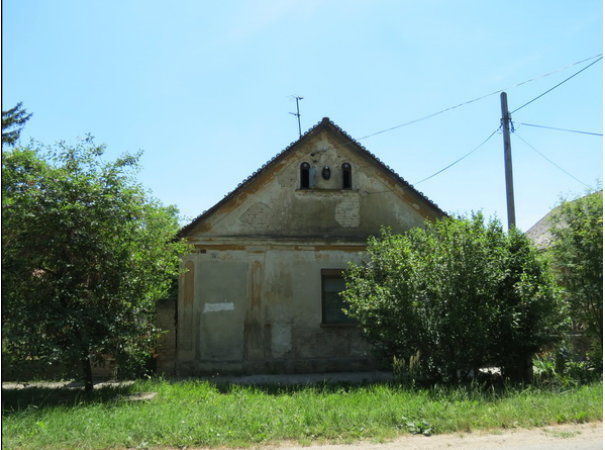
| 12. | <p><b>Leírás</b><br/>A feltételezhetően a XX. század elején épült oldalhatáron álló, utcára merőleges nyeregtetős lakóépület oromfalának díszítettsége, szellőzőablakainak kialakítása, díszített bádogg-lemezes széldezkája utal az eredeti megjelenésre. Utcafronti ablakformája feltételezhetően átalakítások eredménye.</p> <p><b>Védett építészeti elemek</b><br/>Oromfal vakolati díszei.</p> <p><b>Korrekciós javaslat</b><br/>Homlokzatának javítása, festése (halvány sárgára), bádoglemezek kezelése, nyílászáró átépítése, redőny cseréje fa zsalugáterre, vezetékek eltávolítása.</p> | Felsőnyék, Kossuth u. 76. | Helyrajzi szám | 259 |

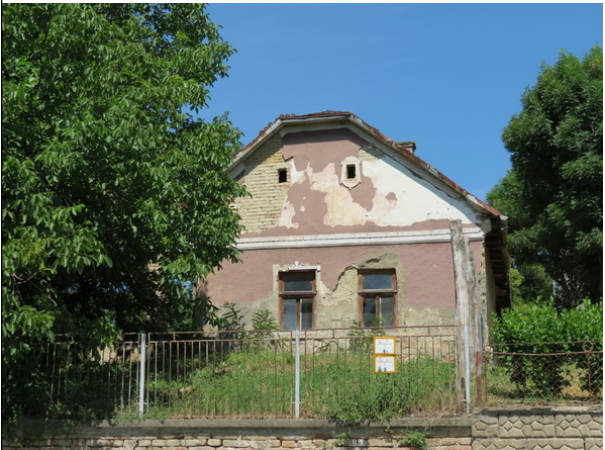
| 13. | <p><b>Leírás</b><br/>Utcára merőleges, keleti oldalhatáron álló hosszaház lakóépület. Tetőszerkezete csomakontyolt. Az épület tömege, utcai homlokzatának nyílásrendje, ablakainak tagolása, díszítettsége az eredeti vonásokat mutatja.</p> <p><b>Védett építészeti elemek</b><br/>A lakóépület tömege, teljes külső megjelenése, utcai homlokzatának nyílásrendje, vakolati dísz, ablakainak részosztása.</p> <p><b>Korrekciós javaslat</b><br/>Az utcai homlokzat vakolatának, díszének javítása, helyreállítása, bádoglemezek és nyílászárók kezelése, festése. Javasolt a falfelület fehérre történő festése, a díszeket pedig ettől eltérő színűre (pl.: mogyoróbarna, sárga).</p> | Felsőnyék, Kossuth L. u. 77. | Helyrajzi szám | 78/2 |

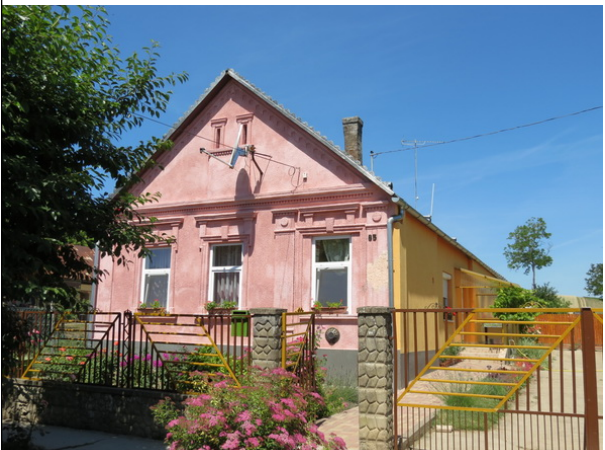
| 14. | <p><b>Leírás</b><br/>Az 1920-as évek körül épült az oldalhatáron álló, nyeregtetős, utcára merőleges lakóépület. Ablakait emelt szemöldökpárkány díszíti. A vakolati díszek mellett (koronázó párkány, pilaszter) jelentősek a széldezska bádoggos munkái is.</p> <p><b>Védett építészeti elemek</b><br/>A lakóépület tömege, utcai homlokzatának megjelenése, tagolása, díszítettsége.</p> <p><b>Korrekciós javaslat</b><br/>Osztott, fa vagy azt utánzó műanyag ablakok beépítése, a homlokzat fehér színűre festése, az eredeti vízgyűjtő űst visszaállítása, parabola antenna eltávolítása, simított vakolás és festés.</p> | Felsőnyék, Kossuth L. u. 85. | Helyrajzi szám | 82 |

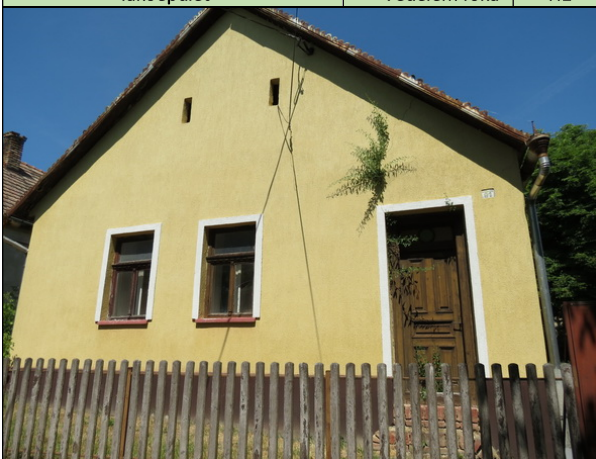
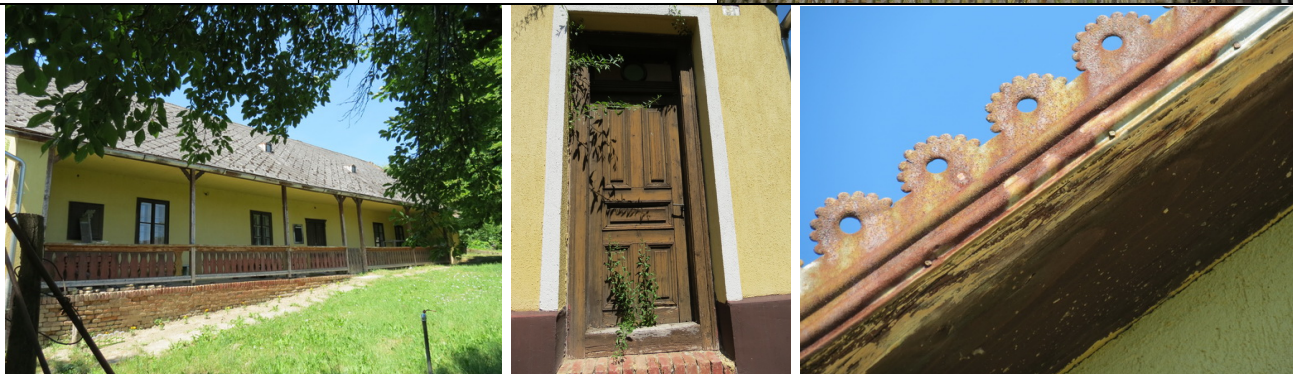
| 15. | <p><b>Leírás</b></p> <p>Oldalhatáron álló, utcára merőleges nyeregtetős lakóépület hagyományos nyílásrenddel, mellvédes tornáccal, osztott ablakokkal, bádoglemezes széldezkával.</p> <p><b>Védett építészeti elemek</b></p> <p>A lakóépület tömege, homlokzatainak megjelenése, nyílásrendje, tornáckialakítása.</p> <p><b>Korrektíós javaslat</b></p> <p>Bádoglemezek kezelése (széldezska, vízgyűjtő üst, csatorna).</p> | Felsőnyék, Kossuth L. u. 91. | Helyrajzi szám | 86/2 |

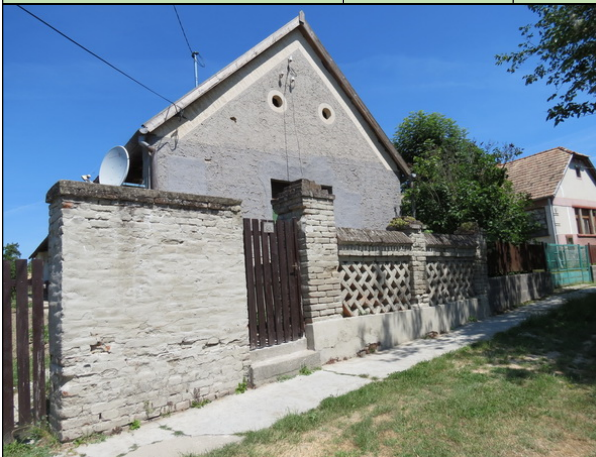
| 16. | <p><b>Leírás</b></p> <p>Utcai telekhatárra épített téglakerítés megmaradt részén jól látható az építés gondossága. Az áttört falat gúlában záródó pillérek erősítik, tetején ferdén rakott téglasor biztosítja a vízelvezetést.</p> <p><b>Védett építészeti elemek</b></p> <p>A kerítés.</p> <p><b>Korrektíós javaslat</b></p> <p>A lábazat felületének nyerstégla kialakítása, a kerítés felületének tisztítása.</p> | Felsőnyék, Kossuth L. u. 95. | Helyrajzi szám | 88 |

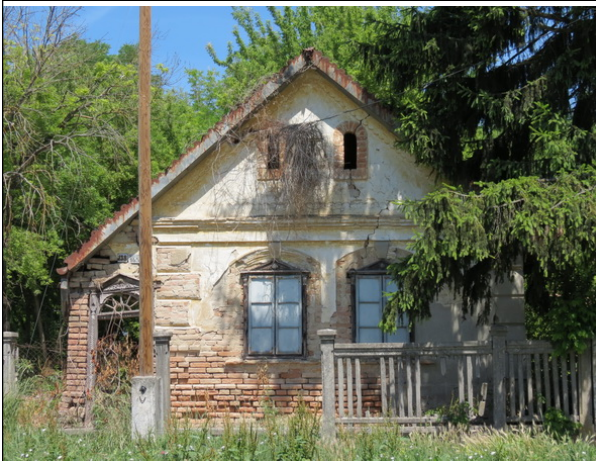
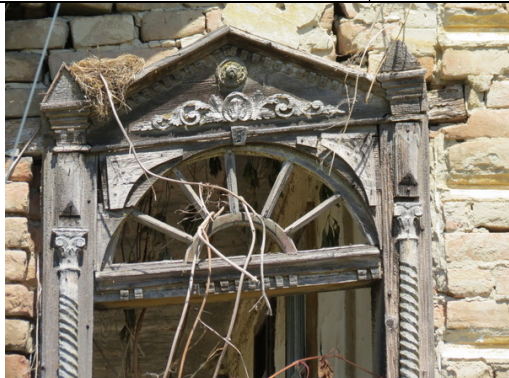
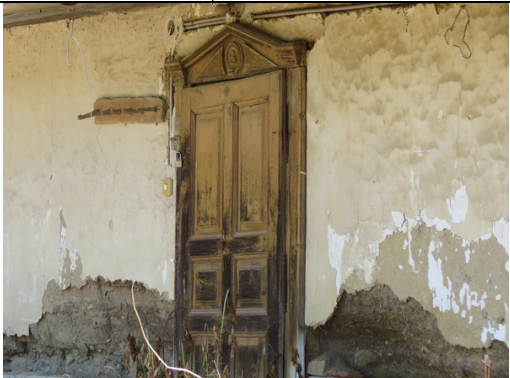
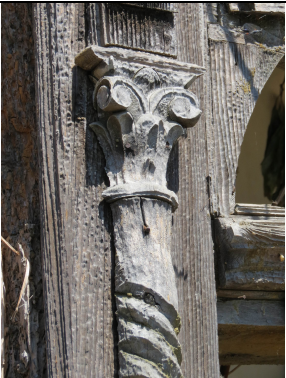
| 17. | <p><b>Leírás</b><br/>Fésűs beépítésű utca hosszház as lakóépülete, (1898-ból) osztott ablakokkal tagolt oromfalát vakolati díszek, mives bádoglemek teszik értékessé. Tetőszerkezetének héjazata bádogfedés.</p> <p><b>Védett építészeti elemek</b><br/>A lakóépület tömege, homlokzatainak megjelenése, tagolása, díszítettsége, az ablakok részosztása, faragott díszei.</p> <p><b>Korrekciós javaslat</b><br/>Az épület statikailag rossz állapotban van. Erre utalnak a homlokzaton is jól látható repedések, pillér süllyedések. A lehulló csapadékvíz megfelelő elvezetése, a szerkezet megerősítése és az épület felújítása szükséges.</p> | Felsőnyék, Kossuth L. u. 145. | Helyrajzi szám | 172/2 |

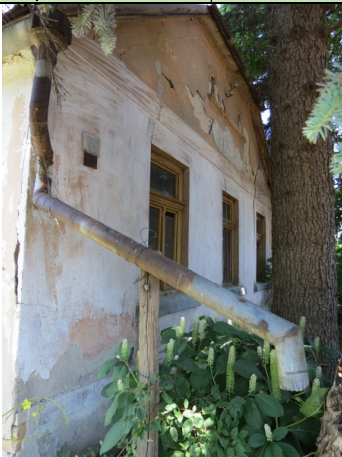
| 18. | <p><b>Leírás</b><br/>Oldalhatáron álló, csonka kontyolt nyeregtetős lakóépület, oromfalán három darab osztott ablakkal. A két szellőzőnyílás párkánnyal összekapcsolt.</p> <p><b>Védett építészeti elemek</b><br/>A lakóépület tömege, utcai homlokzatának megjelenése, nyílásrendje, ablakok részosztása.</p> <p><b>Korrekciós javaslat</b><br/>Előkertben található fák kivágása, utcai homlokzat szerkezetének javítása, festése (sárgára) vízelvezetés megoldása.</p> | Felsőnyék, Táncsics u. 4. | Helyrajzi szám | 612 |

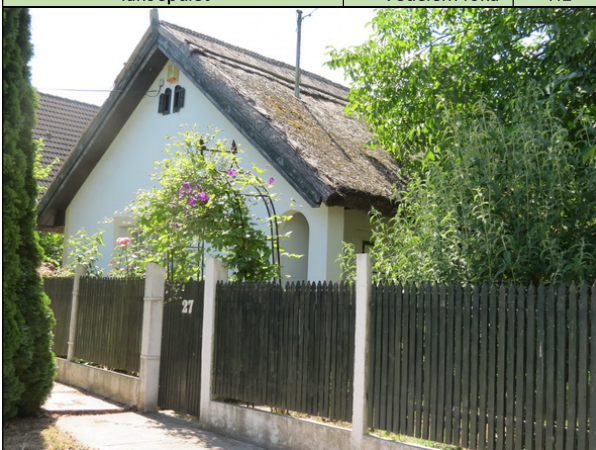
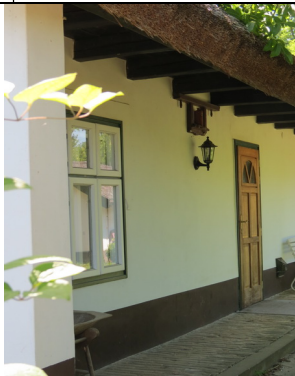
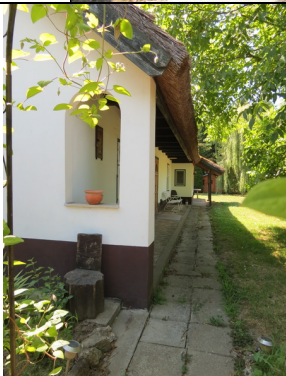
| 19. | <p><b>Leírás</b></p> <p>Utcára merőleges, nád fedésű nyeregtetős lakóépület. Homlokzatain osztott ablakok, keskeny tornác, látszó gerendafödém.</p> <p><b>Védett építészeti elemek</b></p> <p>A lakóépület tömege, homlokzatának megjelenése, nyílásrendje, nád fedésű tetőszerkezete.</p> <p><b>Korrekciós javaslat</b></p> <p>Nincs.</p> | Felsőnyék, Bacsó B. u. 27. | Helyrajzi szám | 200 |

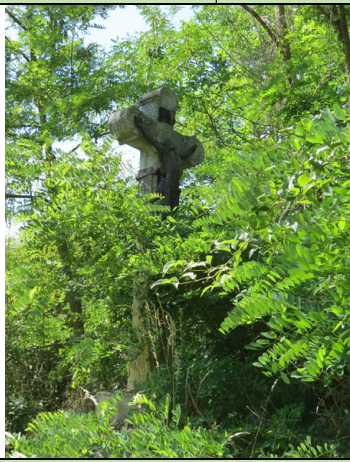
| 20. | <p><b>Leírás</b></p> <p>A település észak-nyugati külterületi részén egy részben burkolt út mentén található az 1881-ben állított feszület. Talapzatát és a keresztet műköből, Krisztus alakját pedig fémből készítették.</p> <p><b>Védett építészeti elemek</b></p> <p>A feszület.</p> <p><b>Korrekciós javaslat</b></p> <p>A kereszt tisztítása, kezelése, fém felületről a rozsda eltávolítása, környezetének rendezése, növényzet irtása.</p> | Felsőnyék, külterület | Helyrajzi szám: | 0118 |

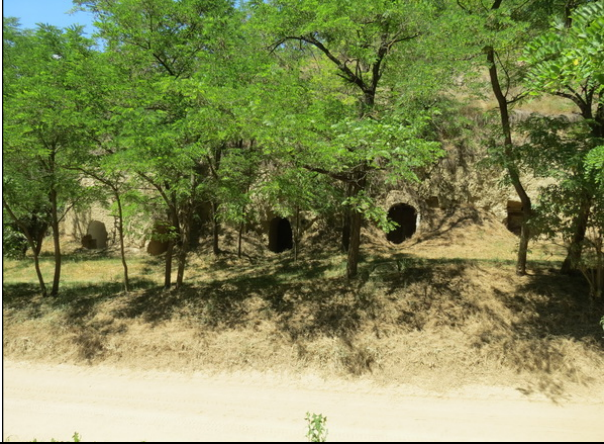
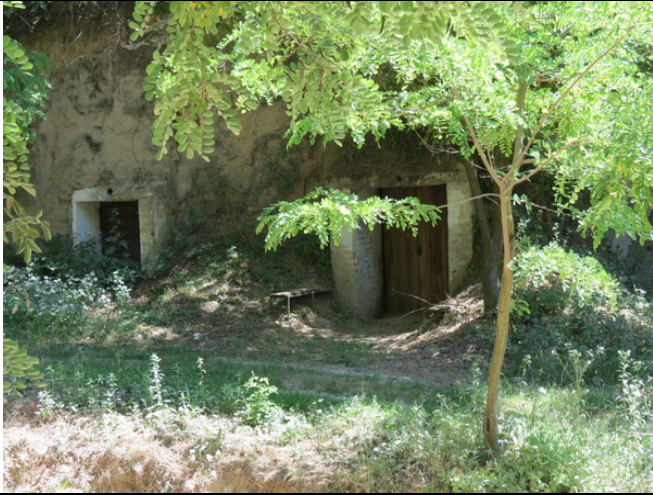
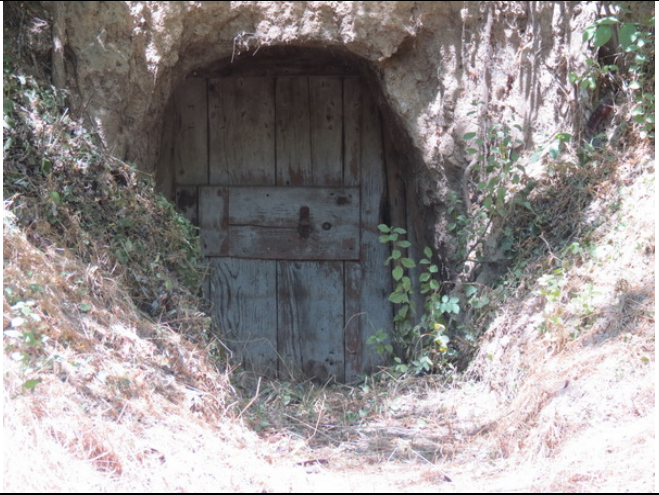
| 21. | <p><b>Leírás</b><br/>A település dél-keleti részén, a belterület határán található mélyút két oldalán helyezkedik el egy pincesor. A pincék a kb. 6 méter magas löszfalba vannak vájva, korábban bortárolásra használták. Az íves nyílásokat fa ajtóval zárták le, többségük használaton kívüli.</p> <p><b>Védett építészeti elemek</b><br/>A területen található pincék megjelenése.</p> <p><b>Korrekciós javaslat</b><br/>Környezetük rendezése, megközelíthetőségük biztosítása.</p> | Felsőnyék, külterület | Helyrajzi szám | 2501/1,<br>0269/1,<br>0348/8,<br>0348/10 |
